Auswirkungen der Staufälle 2002-2007 auf den Sauerstoffhaushalt der Tideems

Gewässerkundlicher Landesdienst

*Niedersächsischer Landesbetrieb für
Wasserwirtschaft, Küsten- und Naturschutz*

Emssperrwerk Gandersum

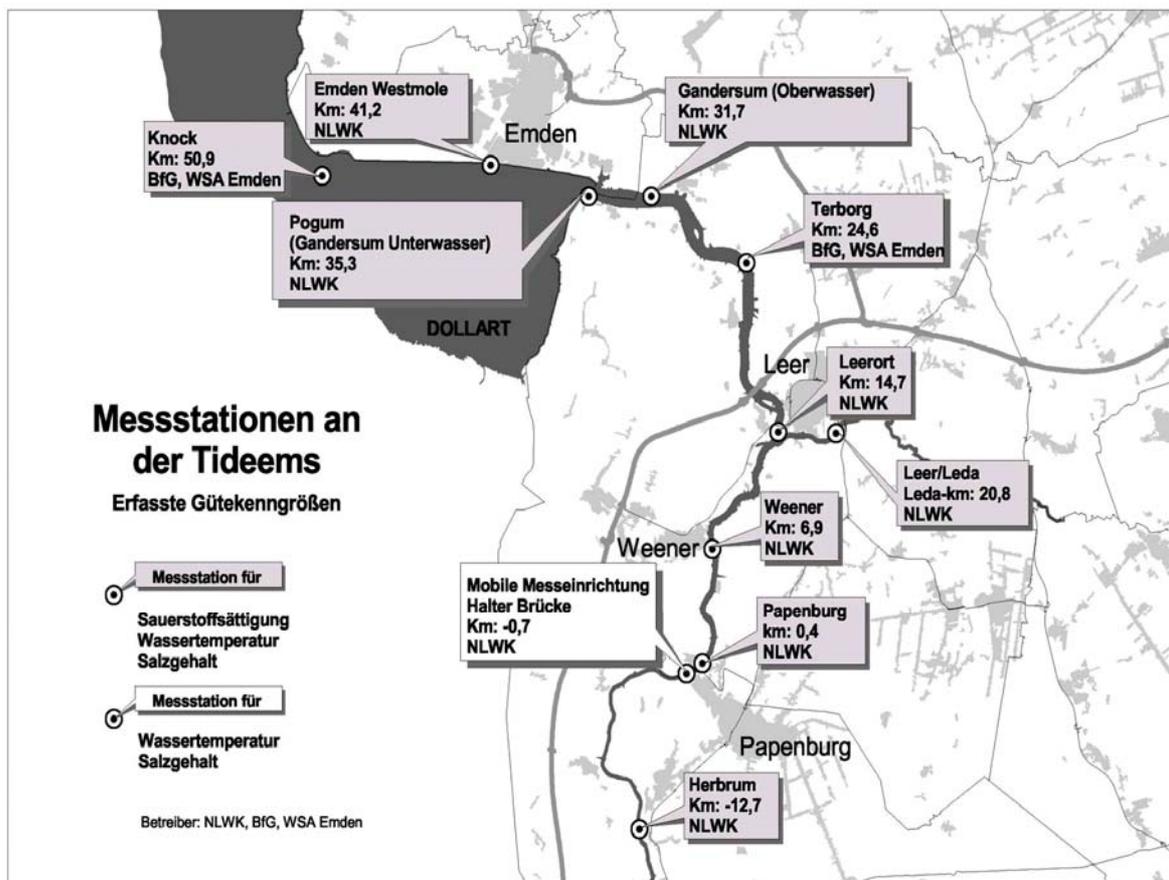
An den Messstationen Herbrum (oberhalb Wehr), Papenburg, Weener, Leerort, Terborg, Gandersum, Pogum, Emden und Knock, sowie in der Leda oberhalb des geschlossenen Ledasperrwerkes, werden die Parameter Wassertemperatur, Sauerstoffkonzentration, Salzgehalt und Schwebstoffkonzentration bestimmt. Die Messstationen Papenburg, Weener, Leerort, Terborg und Gandersum liegen in der Stauhaltung. Die in Abb. 1 ersichtliche mobile Messeinrichtung an der Halter Brücke wird nur bedarfsweise eingerichtet.

Abb. 1 Messstationen an der Tideems

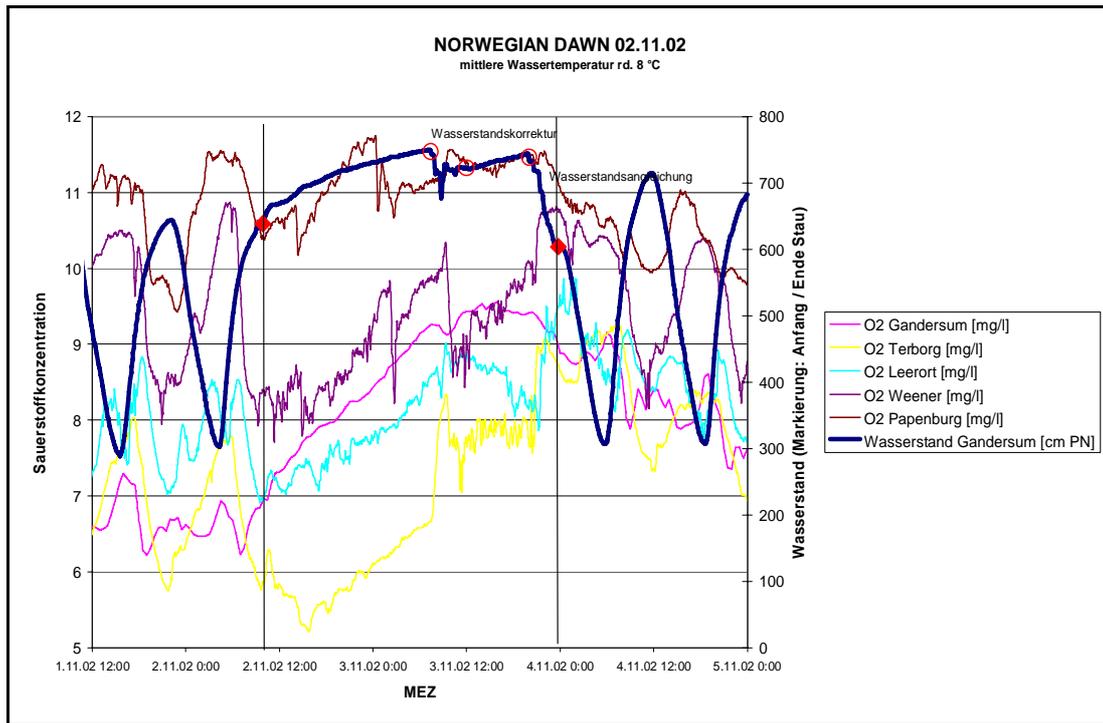
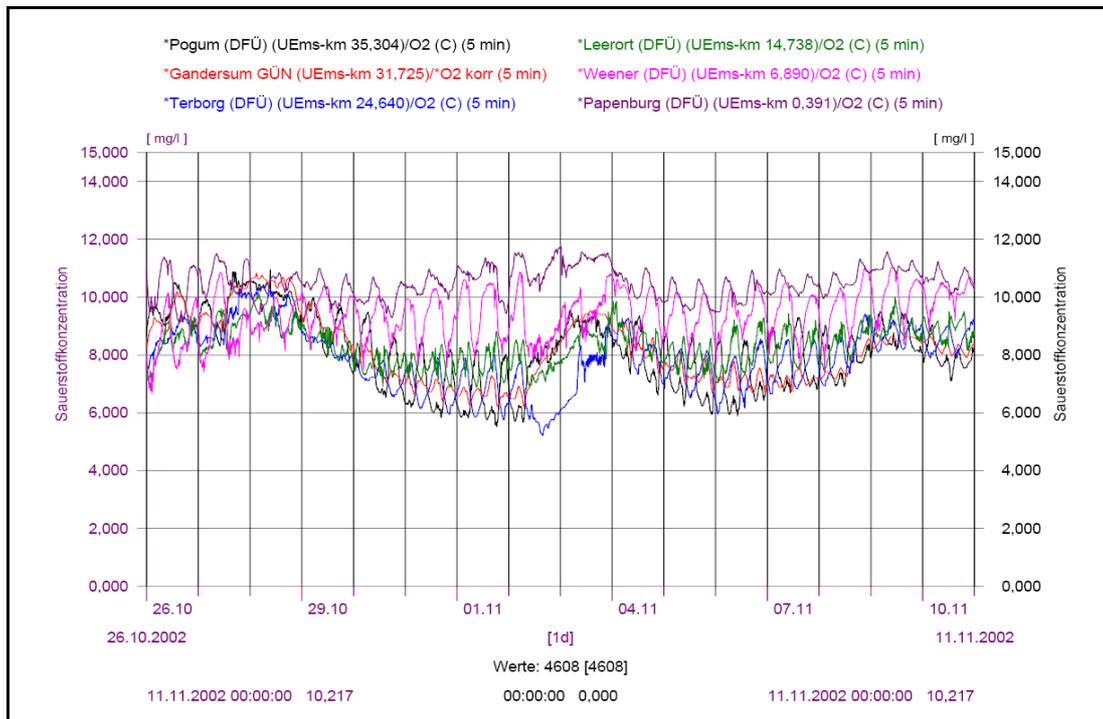
Norwegian Dawn

Die Sauerstoffwerte lagen während des Staufalls im Bereich zwischen 5 und 12 mg/l also erheblich über dem kritischen Bereich (4 mg O₂/l). Im oberen und unteren Abschnitt der Stauhaltung wurden die etwas höheren Werte gemessen im mittleren Abschnitt die etwas niedrigeren. Eine Betrachtung der Sauerstoffganglinien der Gütemessstationen über einen

Zeitraum von 14 Tagen bzw. 4 Tagen ergibt, dass die Sauerstoffwerte im Stauffall im Bereich der Werte des normalen Tidegeschehens liegen. Der Verlauf der Sauerstoffganglinien der Messstationen Papenburg, Weener, Leerort, Terborg und Gandersum ist abgesehen von geringen Schwankungen über die gesamte Staudauer leicht ansteigend. Besonders die Ganglinie von Terborg ist von erheblich von Dichteströmungen beeinflusst (siehe Ber.Ser.Seas). Für den Stau können signifikante negative Auswirkungen auf den Sauerstoffhaushalt der Ems ausgeschlossen werden.

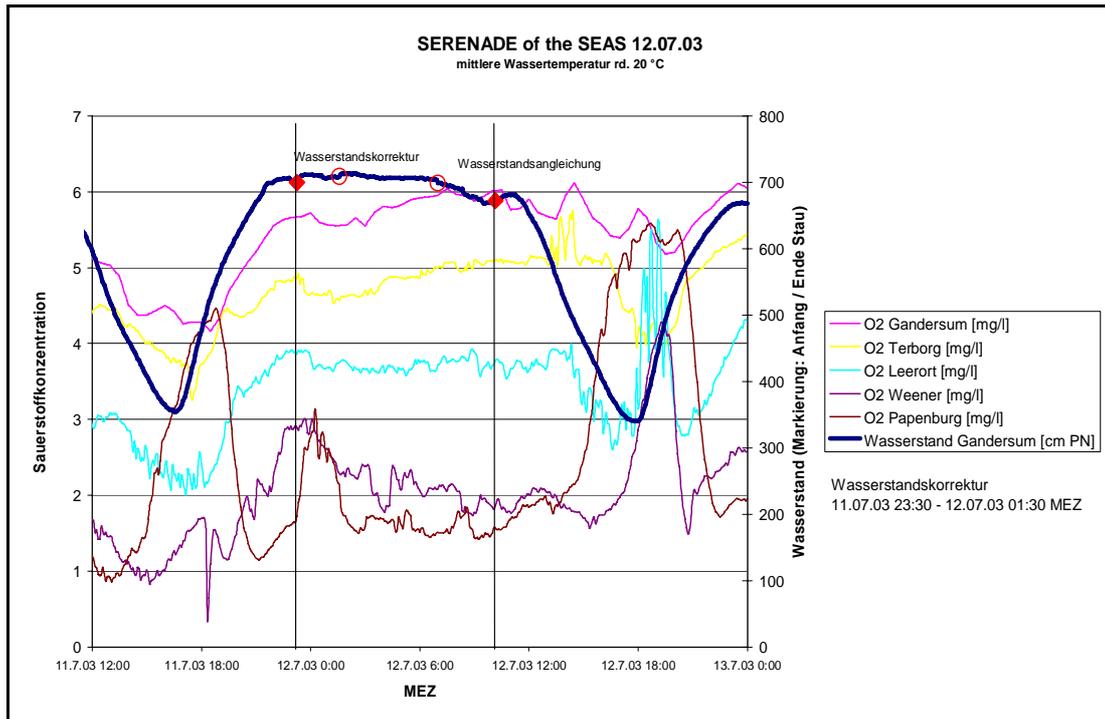
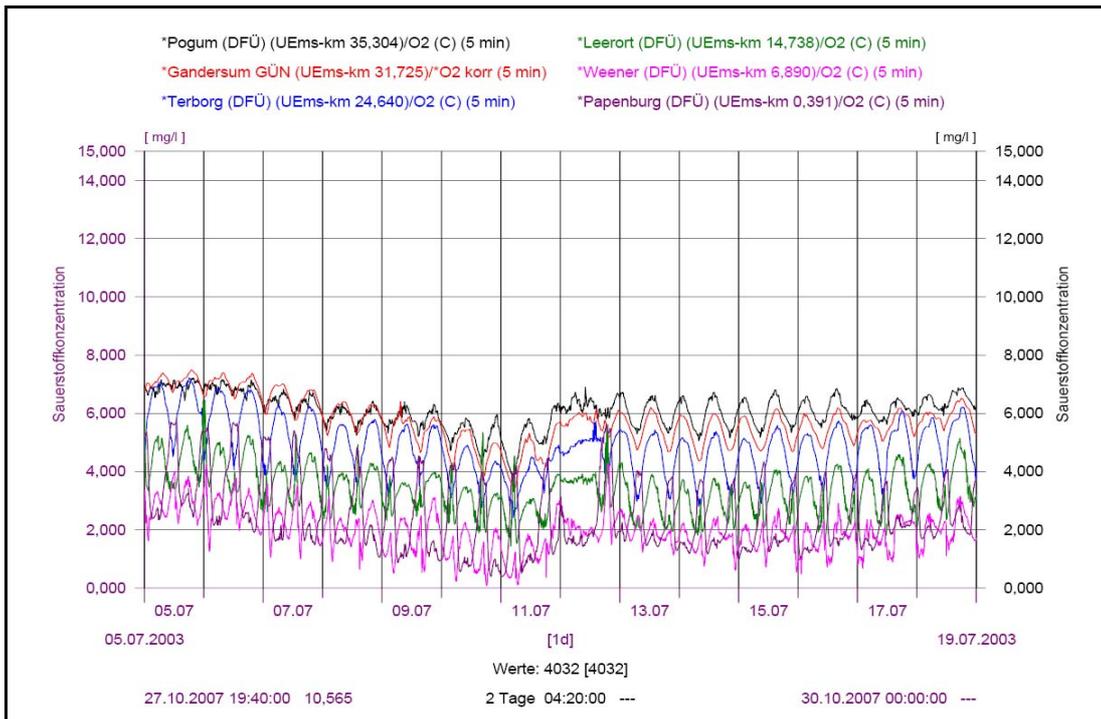
Staufall 2 Serenade of the Seas (siehe auch Bericht vom 09.10.2003)

Der Staufall der Serenade of the Seas wurde mit Bericht vom 09.10.2003 (Auszüge s. u.) detailliert ausgewertet und es wurde belegt, dass die Schwankungen der Sauerstoffganglinien auf Wasserbewegungen, Turbulenzen, Eintrag von Fremdwasser usw. zurückzuführen sind und allenfalls lokal geringfügige Sauerstoffzehrungsprozesse nicht ausgeschlossen werden konnten.

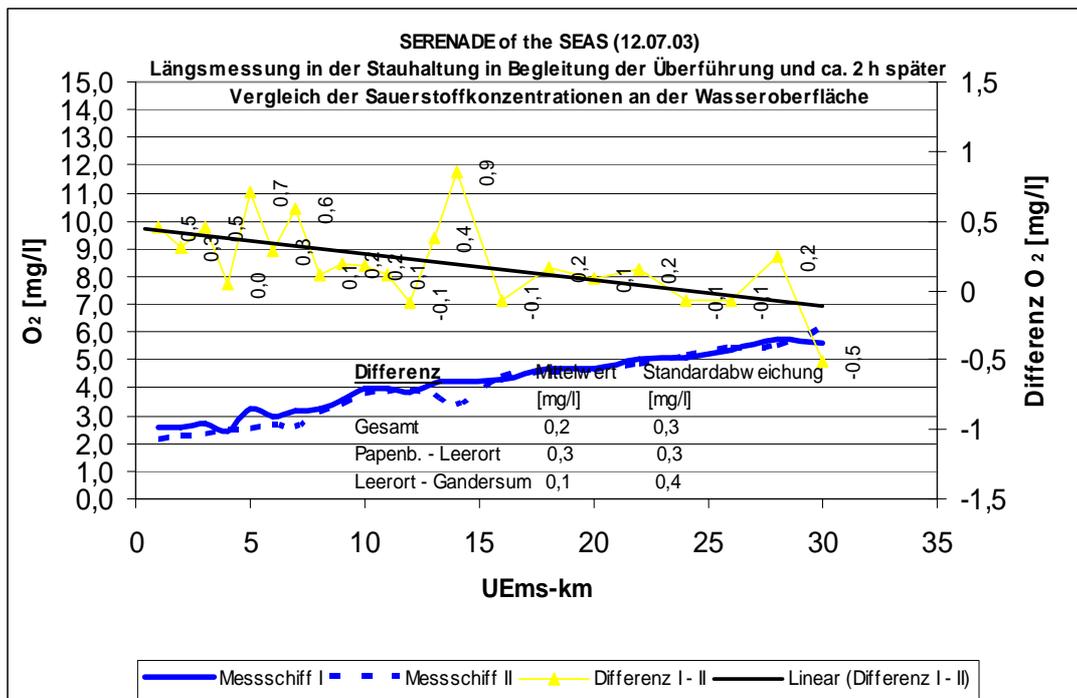
Die Messungen der Messschiffe (Messschiff I 300 m hinter Werftschiff und Messschiff II im Zeitversatz von 2h fahrend) ergaben im Bereich zwischen Papenburg und Leerort eine mittlere Sauerstoffabnahme von 0,3 mg/l und zwischen Leerort und Gandersum eine mittlere Abnahme von 0,1 mg/l. Die Werte befinden sich im Bereich der Messgenauigkeit.

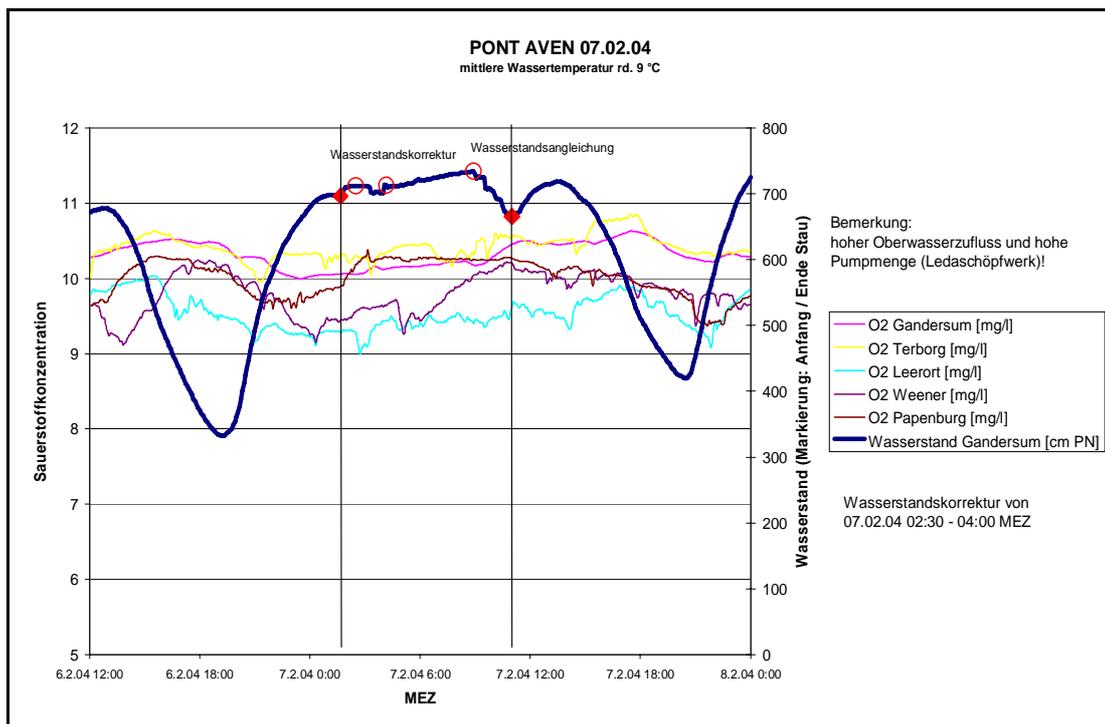
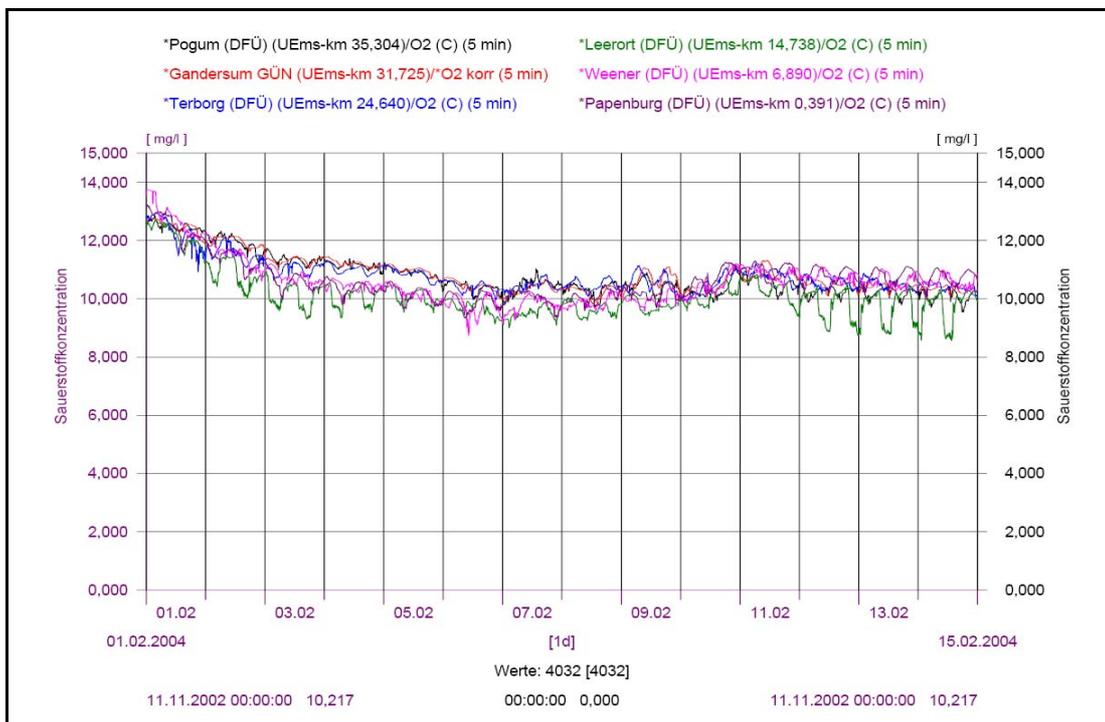
Pont Aven (siehe auch Bericht vom 01.04.2004)

Die Sauerstoffwerte lagen während des Staufalls im Bereich zwischen 9 und 11 mg/l. Im oberen und unteren Abschnitt der Stauhaltung wurden die etwas höheren Werte gemessen im mittleren Abschnitt die etwas niedrigeren. Zwischen Oberfläche und Sohle wurde kein wesentlicher Sauerstoffgradient registriert. Der Vergleich der Schiffsmessungen ergab keine signifikanten

Sauerstoffdifferenzen (oberflächennah max. Differenz 0,4 mg/l, mittlere Differenz 0,05 mg/l). Betrachtet über einen Zeitraum von 14 Tagen bzw. 2 Tagen, führte der Staufall nicht zu einer charakteristischen Verformung der Sauerstoffganglinien der Gütemessstationen. Die Sauerstoffwerte im Staufall liegen durchweg im Bereich der Werte des normalen Tidegeschehens. Der Verlauf der Sauerstoffganglinien der Messstationen Papenburg, Weener, Leerort, Terborg und Gandersum ist abgesehen von minimalen Schwankungen über die gesamte Staudauer konstant bis leicht ansteigend.

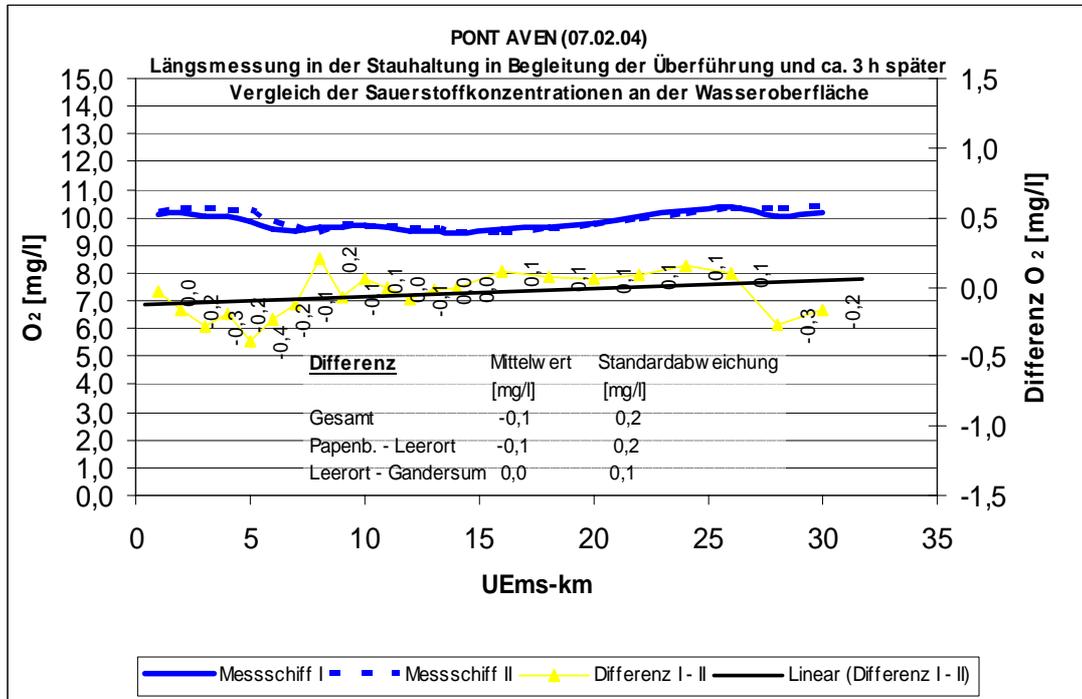
Die Messungen der Messschiffe ergaben im Bereich zwischen Papenburg und Leerort eine mittlere Sauerstoffzunahme von 0,1 mg/l und zwischen Leerort und Gandersum keine Änderung. Die Werte befinden sich im Bereich der Messgenauigkeit.

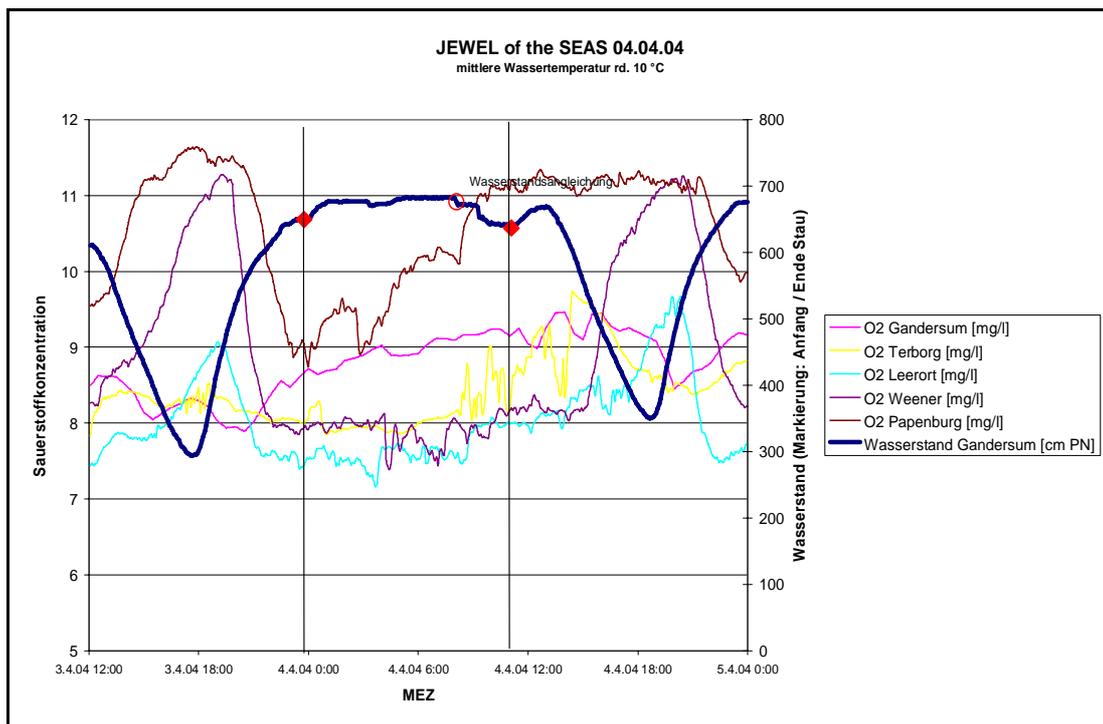
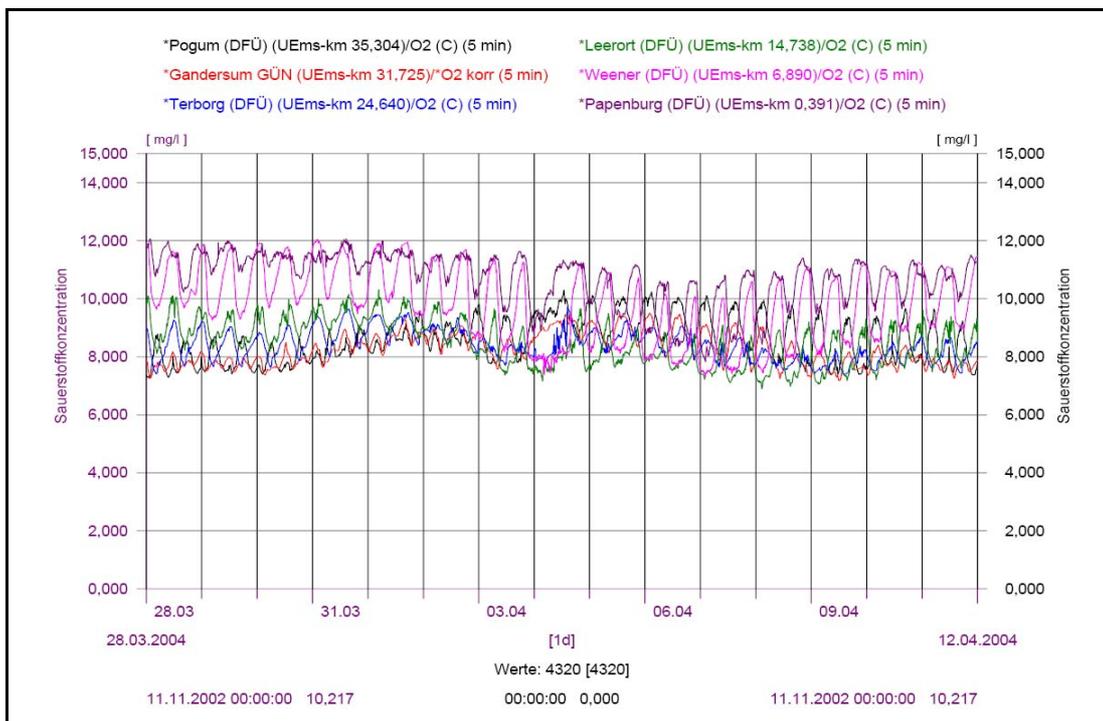
Jewel of the Seas (siehe auch Bericht vom 29.04.04)

Die Sauerstoffwerte lagen während des Staufalls im Bereich zwischen 7 und 11 mg/l. Im oberen und unteren Abschnitt der Stauhaltung wurden die etwas höheren Werte gemessen im mittleren Abschnitt die etwas niedrigeren.

Im *fluid mud* wurden minimal 4,6 mg O₂/l gemessen. Die Werte der Gütestationen (Terborg, Leerort, Weener), die in einer Höhe von 1-1,5 m über der Sohle messen, belegen, dass diese niedrigen Sauerstoffkonzentrationen auf den *fluid mud* Bereich beschränkt sind. Die sohnahen Schiffsmessungen zeigen die deutliche Abhängigkeit zwischen Schwebstoffgehalt und Sauerstoffgehalt der Wasserproben. Das erste Messschiff misst aufgrund der Durchmischung durch das voraus fahrende Werftschiff oft höhere Sauerstoffwerte als das zweite Messschiff. Bei letzterem kommt zum Tragen, dass sich zum Messzeitpunkt die Schwebstoffe größtenteils wieder abgesetzt hatten.

Der Vergleich der oberflächennahen Schiffsmessungen (Messschiff I / Messschiff II), die aus oben genannten Gründen als repräsentativ für den Wasserkörper anzusehen sind, ergab keine signifikanten Sauerstoffdifferenzen (max. Differenz vom ersten zum zweiten Messschiff -0,4 mg/l, mittlere Differenz -0,1 mg/l; Anm.: negative Differenz bedeutet O₂-Zunahme). Die Messungen der Messschiffe ergaben im Bereich zwischen Papenburg und Leerort keine Änderung und zwischen Leerort und Gandersum eine mittlere Zunahme von 0,3 mg/l. Die Werte befinden sich im Bereich der Messgenauigkeit.

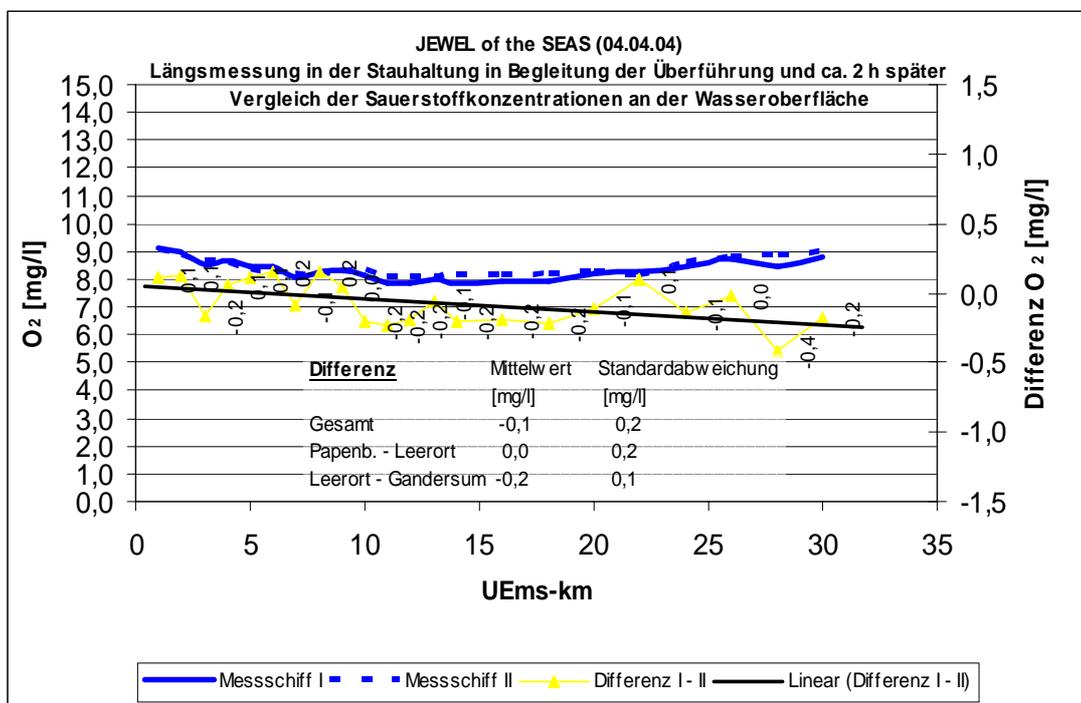
Ebenfalls ist der Verlauf der Sauerstoffganglinien der Messstationen Papenburg, Weener, Leerort, Terborg und Gandersum, abgesehen von minimalen Schwankungen, über die gesamte Staudauer konstant bis leicht ansteigend. Eine Betrachtung der Sauerstoffganglinien der Gütemessstationen über einen Zeitraum von 14 Tagen bzw. 2 Tagen ergibt, dass die Sauerstoffwerte im Staufall durchweg im Bereich der Werte des normalen Tidegeschehens liegen.

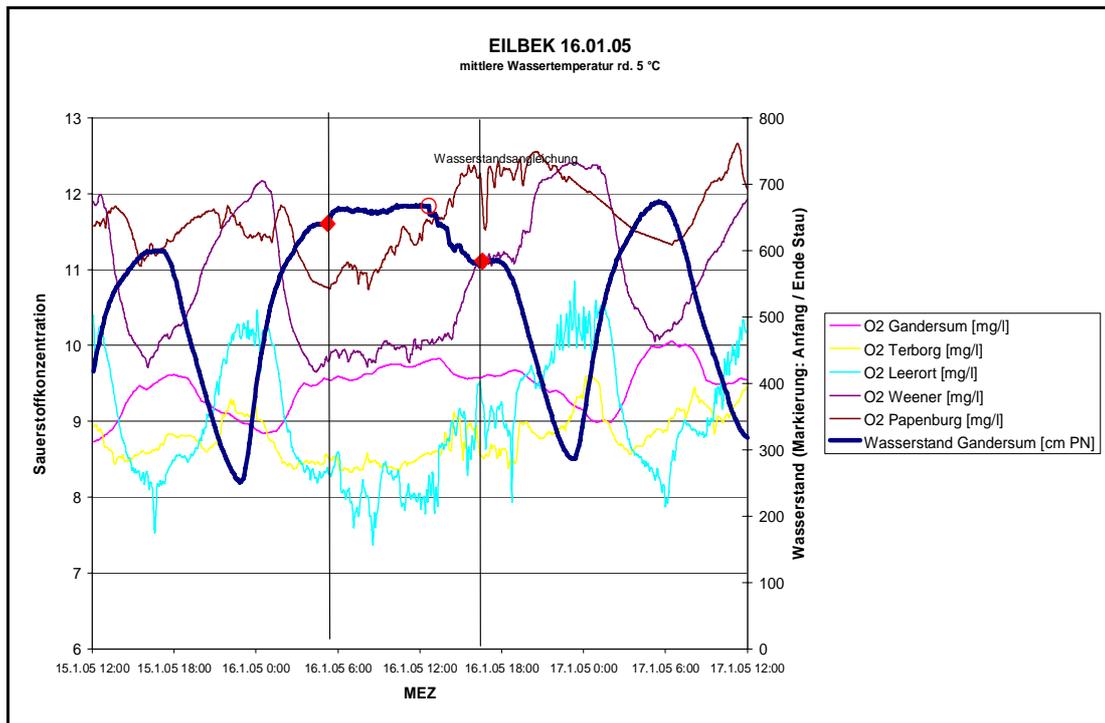
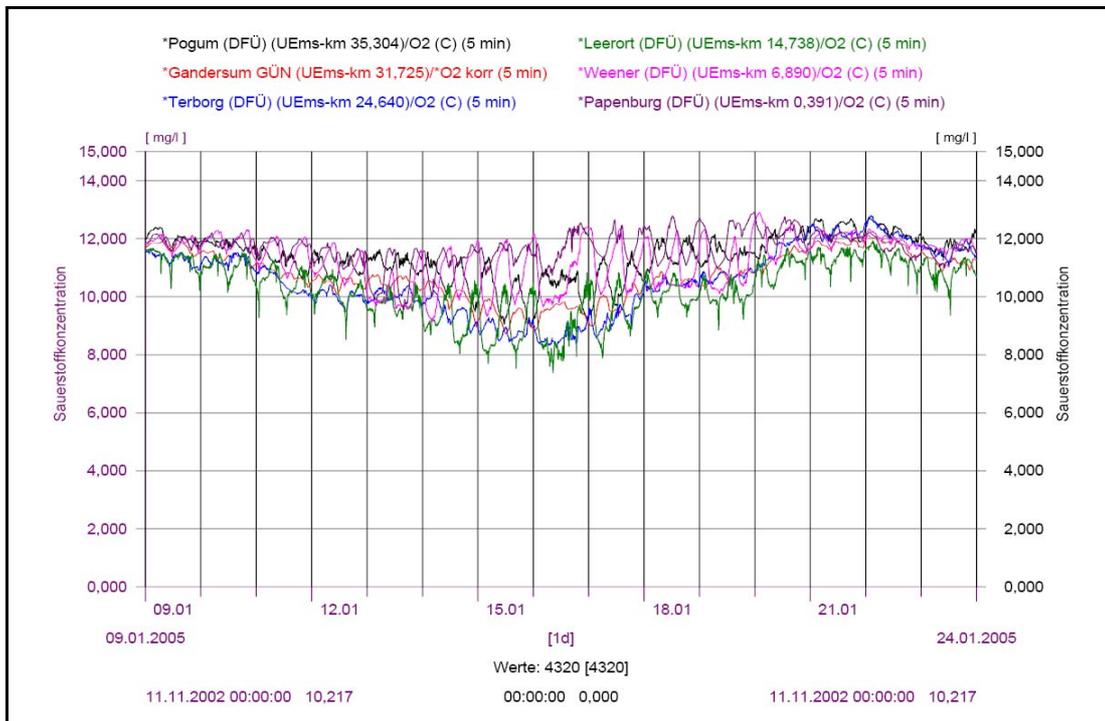
Staufall 5 Eilbek

Die Sauerstoffwerte lagen während des Staufalls im Bereich zwischen 7 und 13 mg/l, also weit oberhalb des kritischen Bereichs. Im oberen und unteren Abschnitt der Stauhaltung wurden die etwas höheren Werte gemessen im mittleren Abschnitt die etwas niedrigeren. Eine Betrachtung der Sauerstoffganglinien der Gütemessstationen über einen Zeitraum von 14 Tagen bzw. 2

Tagen ergibt, dass die Sauerstoffwerte im Staufall durchweg im Bereich der Werte des normalen Tidegeschehens liegen. Der Verlauf der Sauerstoffganglinien der Messstationen Papenburg, Weener, Leerort, Terborg und Gandersum ist abgesehen von geringen Schwankungen über die gesamte Staudauer konstant bis leicht ansteigend. Die etwas auffälligeren Schwankungen der Ganglinie in Leerort werden auf Turbulenzen im geschichteten Wasser oder sonstige Wasserbewegungen zurückgeführt. Nur so sind die rasche Abnahme und die gleichfalls rasche Zunahme der gemessenen Sauerstoffkonzentration erklärbar.

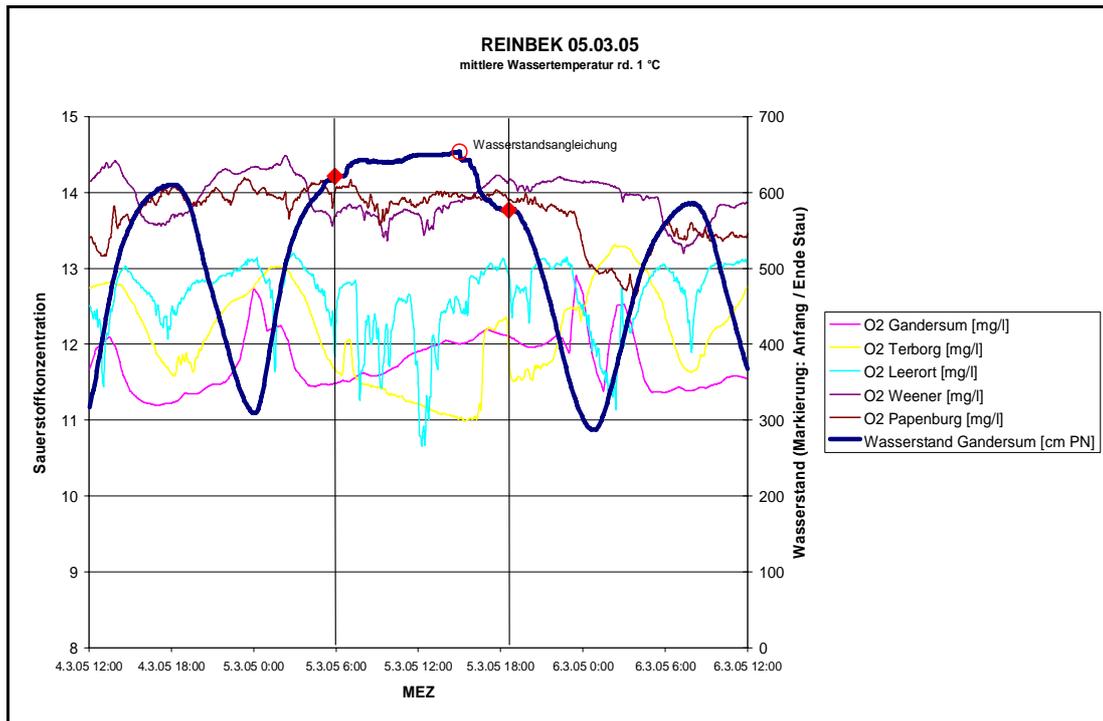
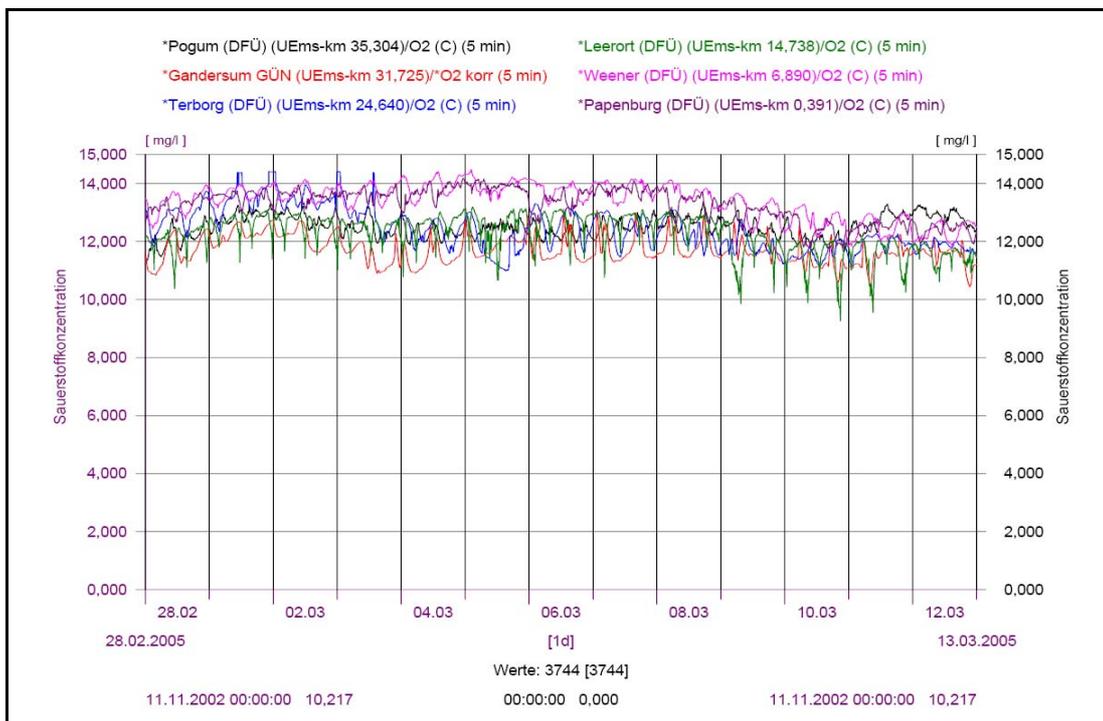
Reinbek

Die Sauerstoffwerte lagen während des Staufalls im Bereich zwischen 11 und 15mg/l, also weit oberhalb des kritischen Bereichs. Im oberen Abschnitt der Stauhaltung wurden die etwas höheren Werte gemessen im unteren Abschnitt die etwas niedrigeren. Eine Betrachtung der Sauerstoffganglinien der Gütemessstationen über einen Zeitraum von 14 Tagen bzw. 3 Tagen ergibt, dass die Sauerstoffwerte im Staufall durchweg im Bereich der Werte des normalen

Tidegeschehens liegen. Der Verlauf der Sauerstoffganglinien der Messstationen Papenburg, Weener, Leerort, Terborg und Gandersum ist abgesehen von einigen Schwankungen über die gesamte Staudauer konstant bis leicht ansteigend.

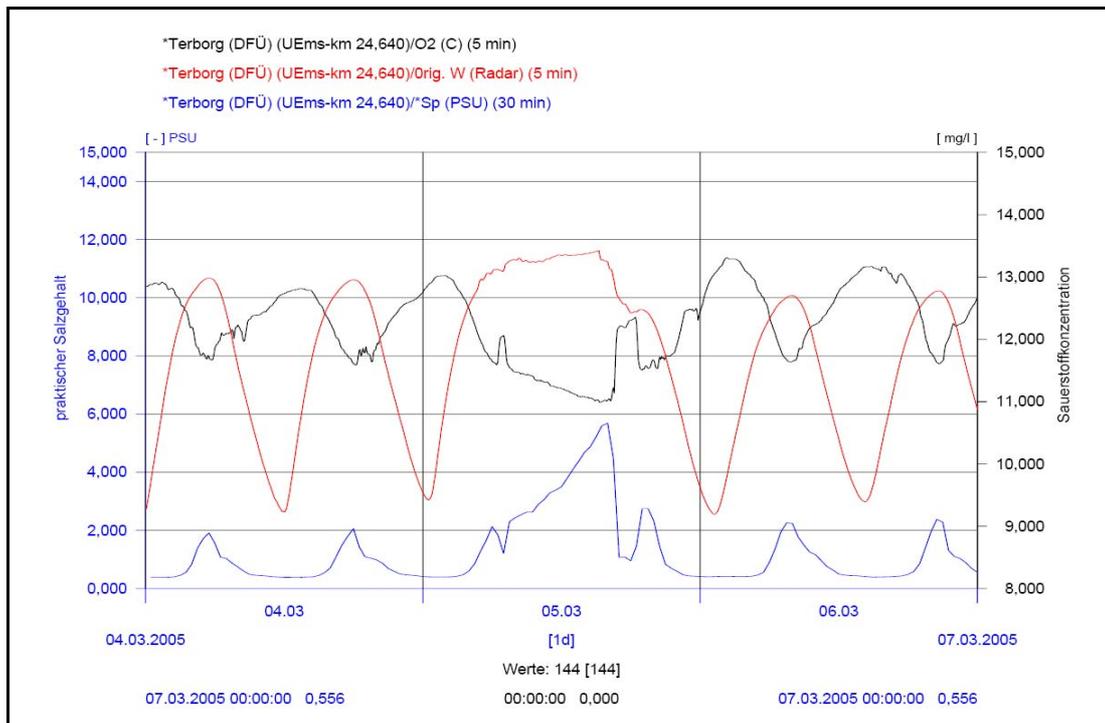
Die Schwankungen in Leerort sind vermutlich auf Turbulenzen zurückzuführen, da die Kurve rasch absackt und genau so schnell wieder den Ausgangswert erreicht (s.o.). In Terborg zeigt sich sehr deutlich die Auswirkung von Dichteströmungen. Salzhaltiges Wasser aus dem flussabwärts liegenden Bereich, taucht ab und wandert flussaufwärts Richtung Terborg (siehe Grafik Lf-Entwicklung Terborg).

Charakteristisch ist der sprunghafte Anstieg des Sauerstoffwertes als der Wasserkörper mit dem Ablassvorgang wieder in Bewegung kommt und die Dichteschichtung aufgehoben wird. Für den Stau können signifikante negative Auswirkungen auf den Sauerstoffhaushalt der Ems ausgeschlossen werden.

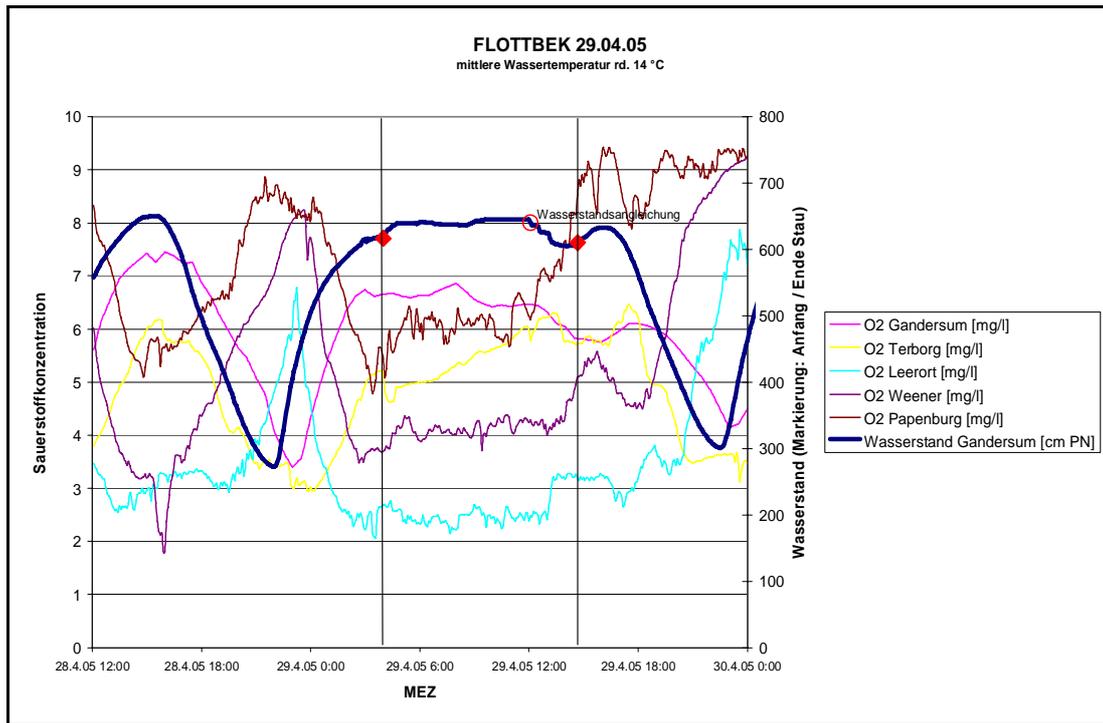
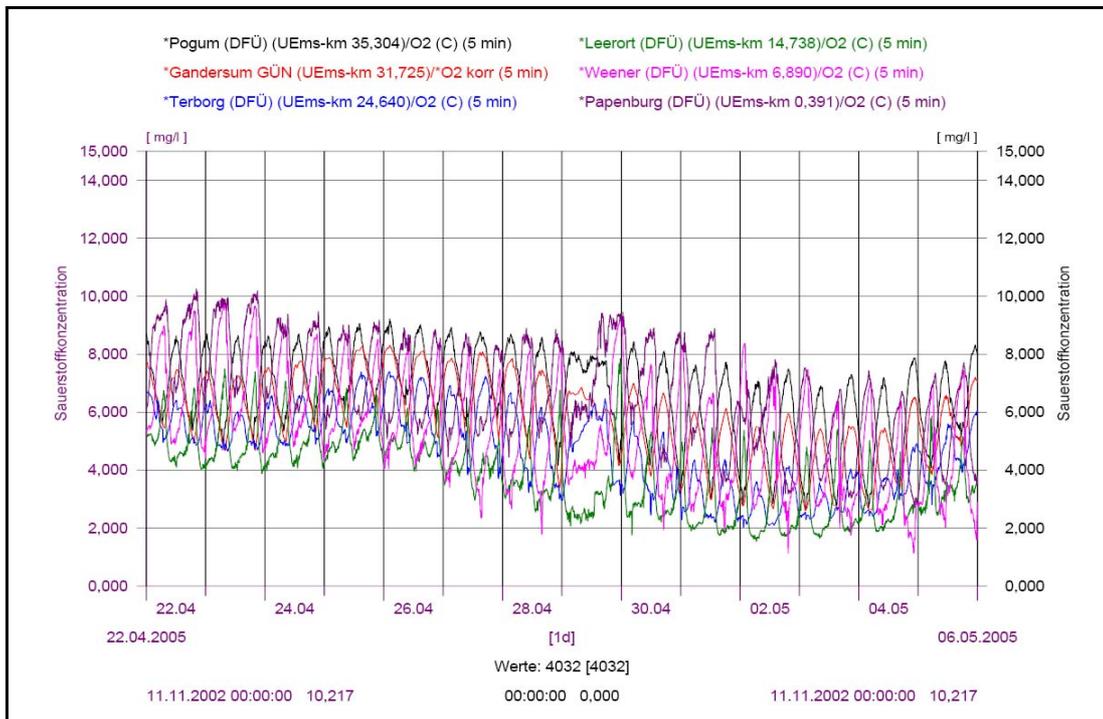
Flottbek

Die Sauerstoffwerte lagen während des Staufalls im Bereich zwischen 2 und 8 mg/l. Im oberen und unteren Abschnitt der Stauhaltung wurden die etwas höheren Werte gemessen im mittleren Abschnitt deutlich niedrigere. Eine Betrachtung der Sauerstoffganglinien der Gütemessstationen über einen Zeitraum von 14 Tagen bzw. 2 Tagen ergibt, dass die Sauerstoffwerte im Staufall

durchweg im Bereich der Werte des normalen Tidegeschehens liegen. Der Verlauf der Sauerstoffganglinien der Messstationen Papenburg, Weener, Leerort, und Terborg ist abgesehen von geringen Schwankungen über die gesamte Staudauer konstant bis leicht ansteigend. In Gandersum sinkt durch Dichteströmung und mit dem Ablassvorgang der Sauerstoffgehalt aufgrund der Wasserbewegung leicht ab.

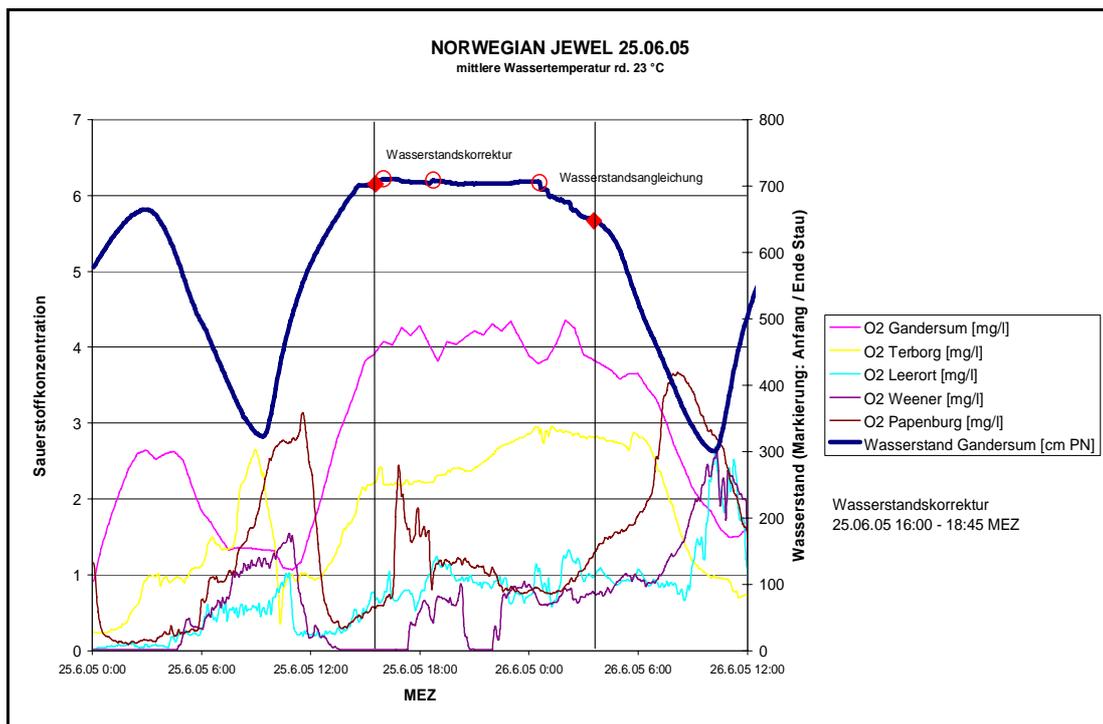
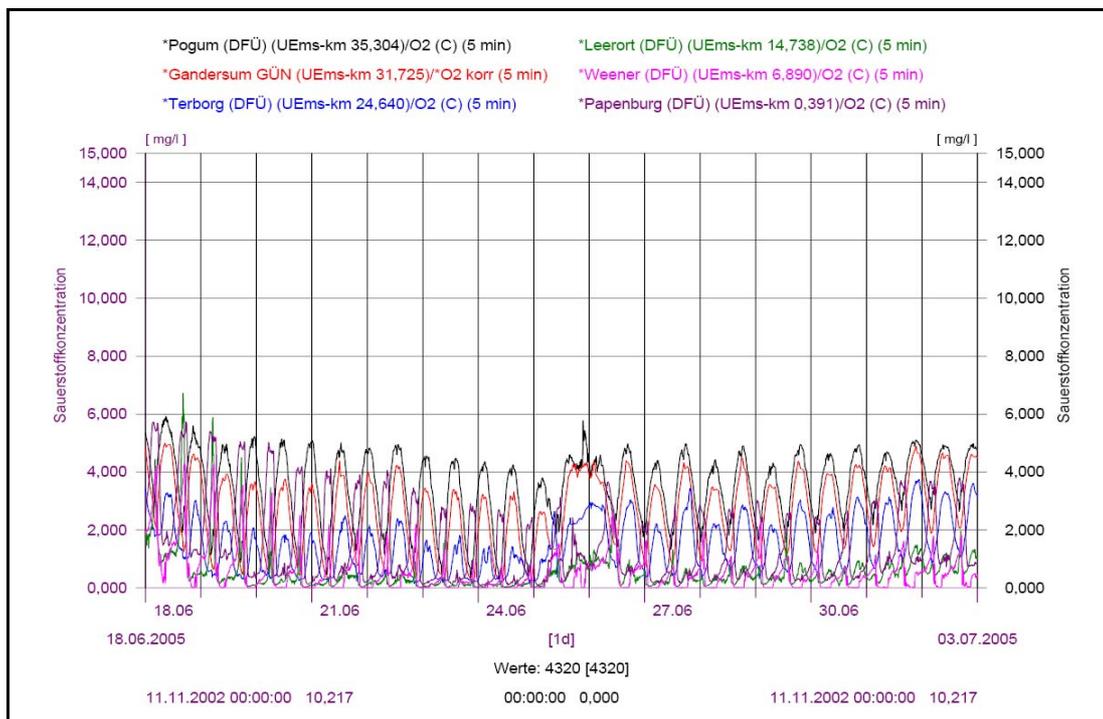
Norwegian Jewel (und Barmbek)

Die Sauerstoffwerte lagen während des Staufalls im Bereich zwischen 0 und 5 mg/l. Im unteren Abschnitt der Stauhaltung wurden die etwas höheren Werte gemessen im mittleren und oberen Abschnitt war die Sauerstoffkonzentration sehr niedrig. Eine Betrachtung der Sauerstoffganglinien der Gütemessstationen über einen Zeitraum von 14 Tagen bzw. 3 Tagen

ergibt, dass die Sauerstoffwerte im Staufall durchweg im Bereich der Werte des normalen Tidegeschehens liegen. Der Verlauf der Sauerstoffganglinien der Messstationen Papenburg, Weener, Leerort, Terborg und Gandersum ist abgesehen von einigen Schwankungen über die gesamte Staudauer konstant bis leicht ansteigend.

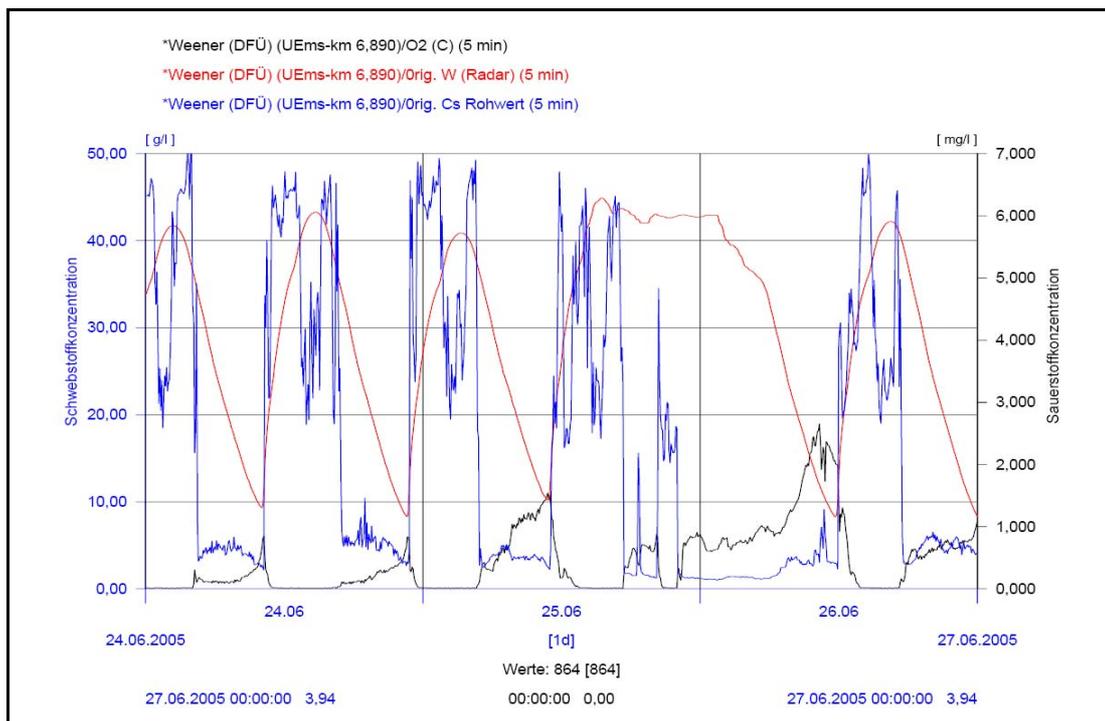
In Papenburg zeigt sich aufgrund der noch ausklingenden Wasserbewegung in der Anfangsphase des Staus noch ein Sauerstoffpeak, wie er auch bei der Serenade of Seas registriert wurde (siehe Ber.Ser.Seas). Die Ganglinie In Weener ist vor allem von Turbulenzen geprägt. Da die Sonde knapp über der Fluid mud Schicht misst, sinkt der Sauerstoffwert auf Null solange Bewegung im Gewässer ist. Nach dem Absetzen steigt der Sauerstoffgehalt wieder etwas an und fällt bei der nächsten Turbulenz (siehe Grafik Verlauf Cs; vermutlich Einhängen der Weener Brücke mit dem Schwimmkran) wieder auf Null.

Danach steigt der Wert wieder rasch auf den Ausgangswert an. Auch hier zeigt sich ein Ähnliches Verhalten, wie es schon bei der Serenade of the Seas beobachtet wurde (siehe Ber.Ser.Seas).

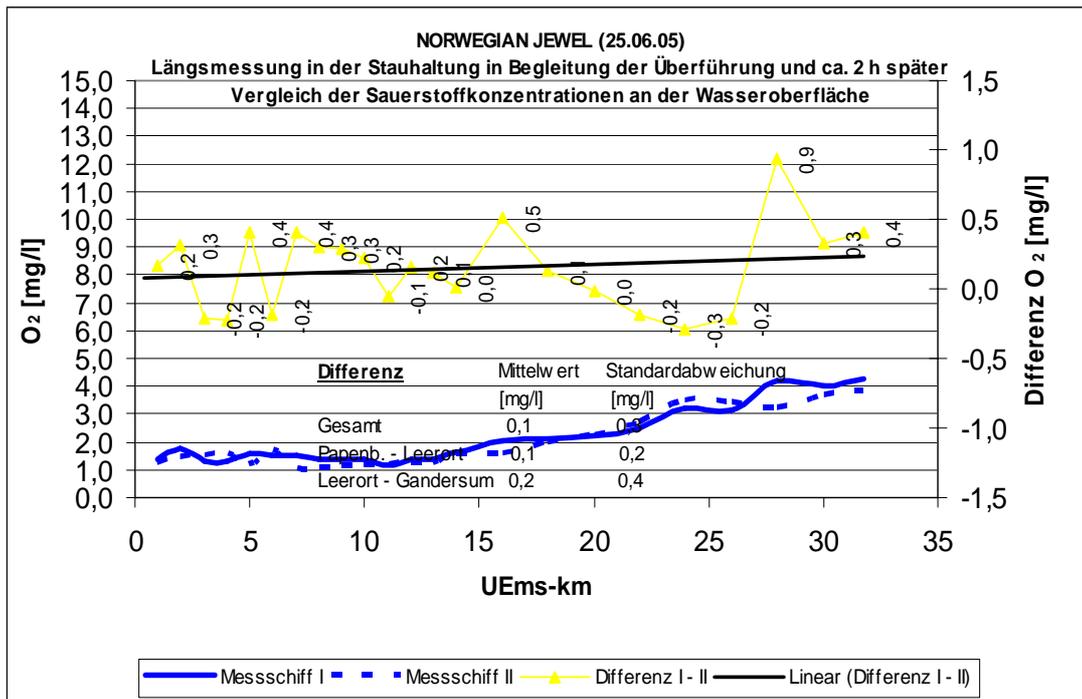
Die Messungen der Messschiffe ergaben im Bereich zwischen Papenburg und Leerort eine mittlere Sauerstoffabnahme von 0,1 mg/l und zwischen Leerort und Gandersum eine mittlere Sauerstoffabnahme von 0,2 mg/l. Die Werte befinden sich im Bereich der Messgenauigkeit, die starke Streuung der Messwerte basiert auf Verwirbelungen hinter dem Werftschiff (siehe auch Serenade of the Seas). Bei der Sauerstoffdifferenz von 0,9 mg/l an UEms-km 28 handelt es sich nicht um eine Zehrung, sondern diese resultiert vermutlich aus einer Dichteströmung und den örtlichen Gegebenheiten: an dieser Position existiert eine Übertiefe von ca. NN -15 m. An der Wasseroberfläche und an der Sohle wurde zu diesem Zeitpunkt eine Schwebstoffkonzentration von 0,1 g/l gemessen. Der Salzgehalt an der Sohle war im Vergleich zu den Nachbarstationen sehr hoch.
