Auswirkungen der Staufälle 2002-2007 auf den Sauerstoffhaushalt der Tideems

Gewässerkundlicher Landesdienst

*Niedersächsischer Landesbetrieb für
Wasserwirtschaft, Küsten- und Naturschutz*

Emssperrwerk Gandersum

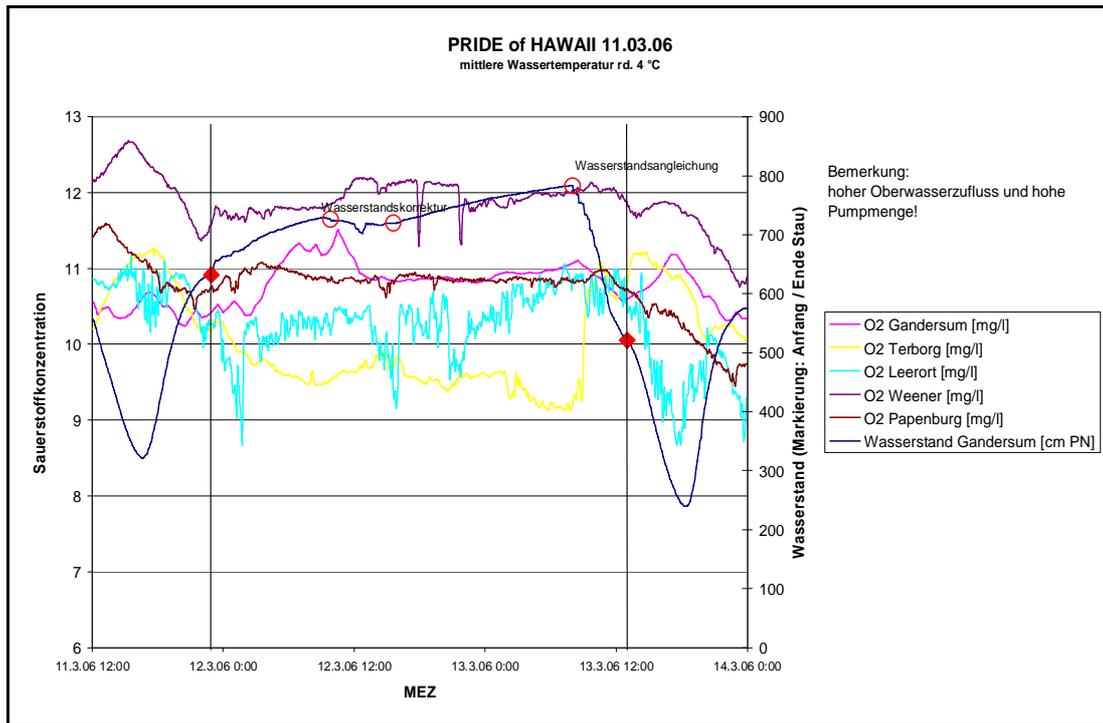
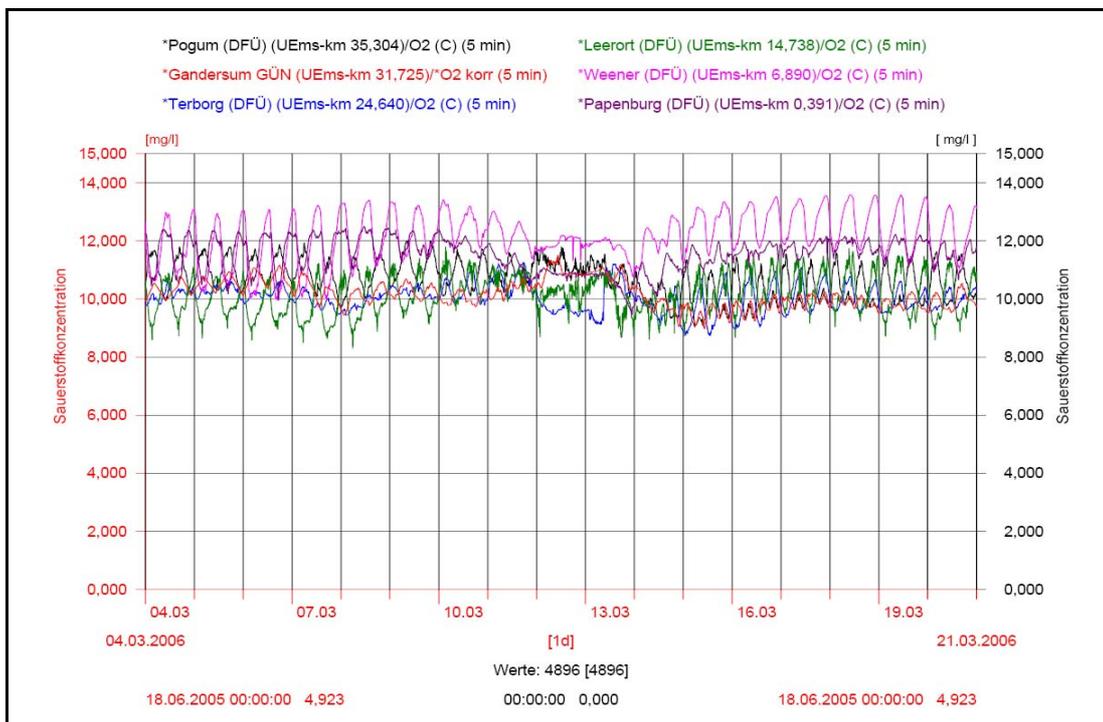
Pride of Hawaii

Die Sauerstoffwerte lagen während des Staufalls im Bereich zwischen 8 und 13 mg/l. Im oberen und unteren Abschnitt der Stauhaltung wurden die etwas höheren Werte gemessen im mittleren Abschnitt etwas niedrigere. Eine Betrachtung der Sauerstoffganglinien der Gütemessstationen über einen Zeitraum von 14 Tagen bzw. 2 Tagen ergibt, dass die Sauerstoffwerte im Staufall

durchweg im Bereich der Werte des normalen Tidegeschehens liegen. Der Verlauf der Sauerstoffganglinien der Messstationen Papenburg, Weener, Leerort, Terborg und Gandersum ist abgesehen von einigen Schwankungen über die gesamte Staudauer im Wesentlichen konstant.

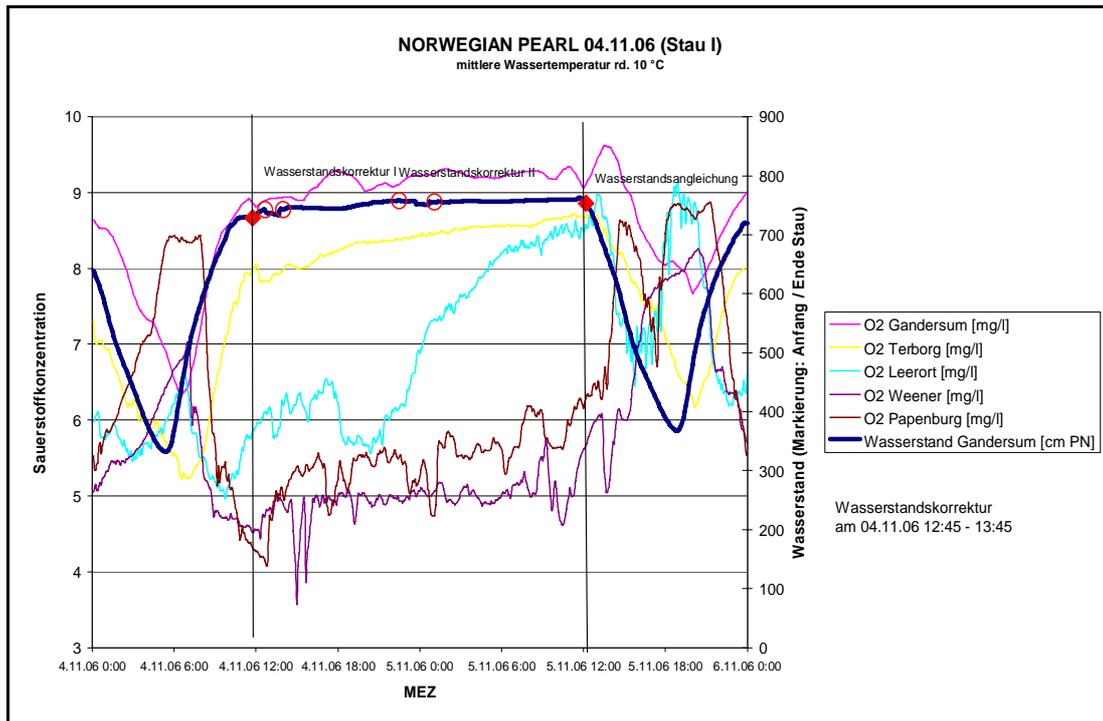
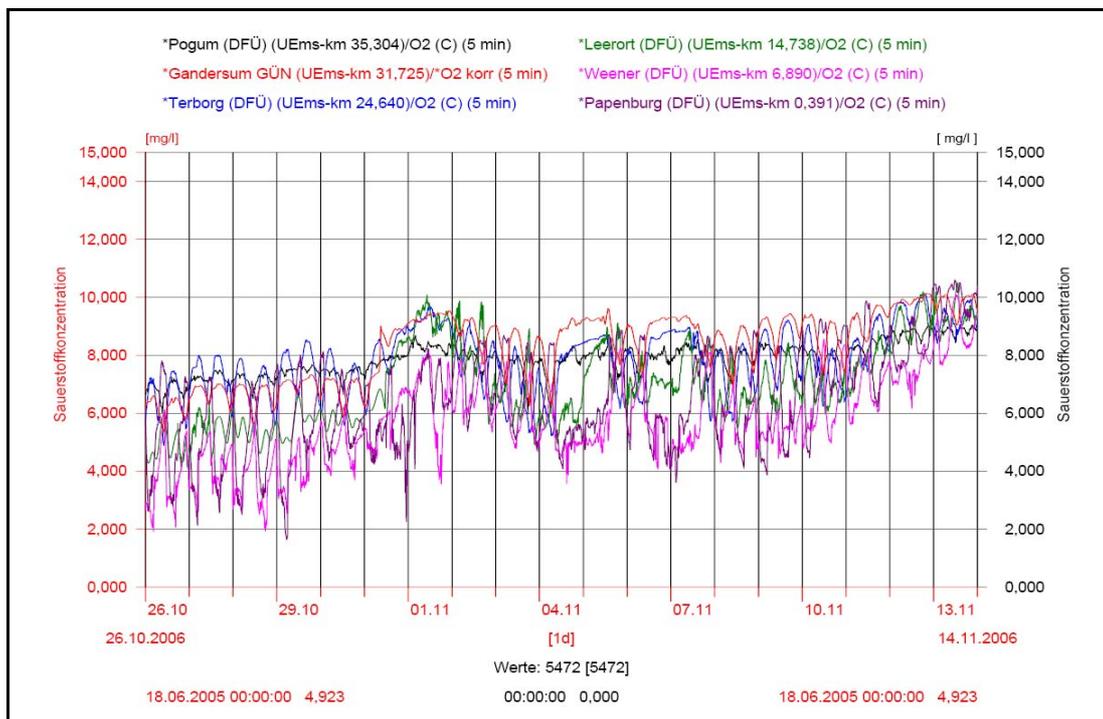
Norwegian Pearl

Die Sauerstoffwerte lagen während des Staufalls im Bereich zwischen 4 und 10 mg/l. Im unteren Abschnitt der Stauhaltung wurden die höheren Werte gemessen im mittleren und besonders im oberen Abschnitt war die Sauerstoffkonzentration niedriger. Eine Betrachtung der Sauerstoffganglinien der Gütemessstationen über einen Zeitraum von 14 Tagen bzw. 2 Tagen ergibt, dass die Sauerstoffwerte im Staufall durchweg im Bereich der Werte des normalen

Tidegeschehens liegen. Auf der 14-Tage Grafik ist zudem noch die Sturmflut vom 01. November 2006 mit erfasst. Der Verlauf der Sauerstoffganglinien der Messstationen Papenburg, Weener, Leerort, Terborg und Gandersum ist abgesehen von einigen Schwankungen über die gesamte Staudauer konstant bis leicht ansteigend. Der vorübergehende Abfall der Sauerstoffwerte in Leerort ist auf die Verschiebung des Wasserkörpers durch die voran gegangene Wasserstandskorrektur bedingt. Der darauf folgende Anstieg gründet sich auf stromaufwärts wanderndes Salzwasser (Dichteströmung).

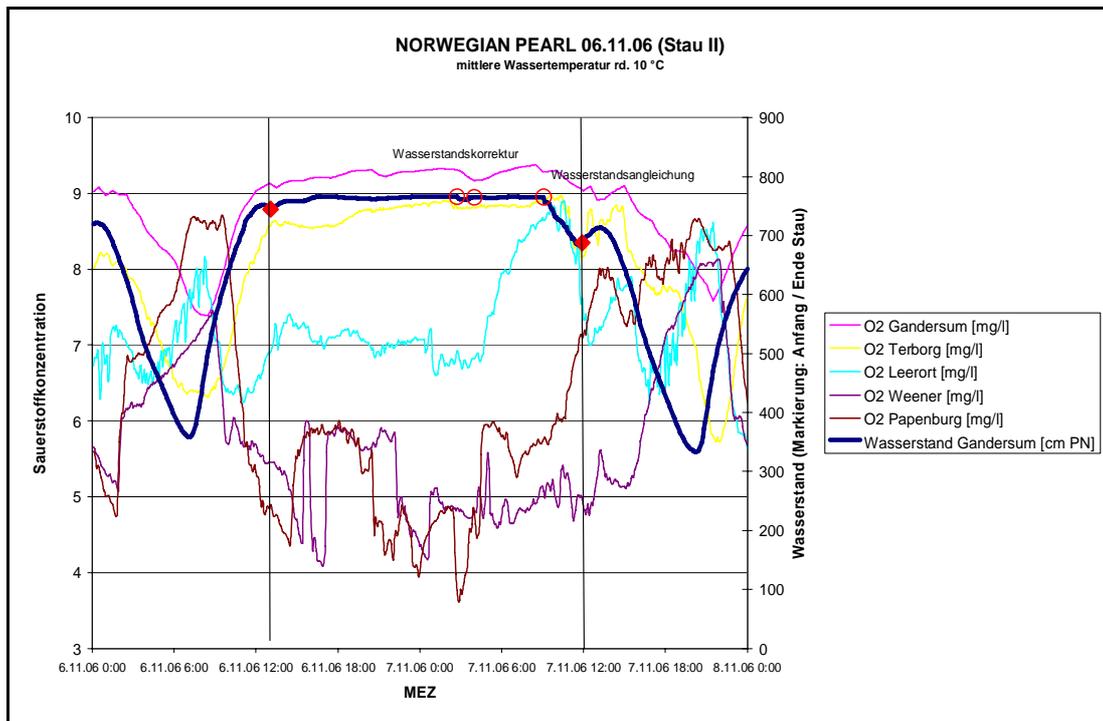
Norwegian Pearl II

Während die Sauerstoffganglinien in Gandersum und Terborg einen nahezu konstant bis leicht ansteigenden Verlauf zeigen, ist die Ganglinie in Leerort im Wesentlichen von Dichteströmungen (s.o. und Grafik Leerort Salzgehalt und Sauerstoff) geprägt.

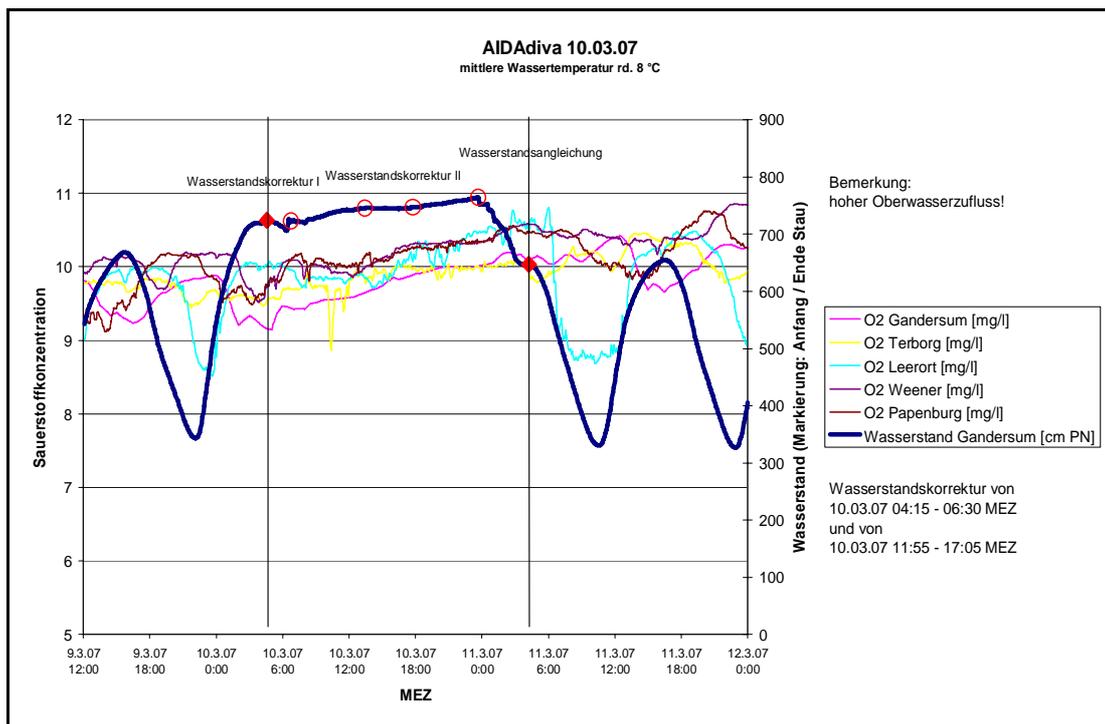
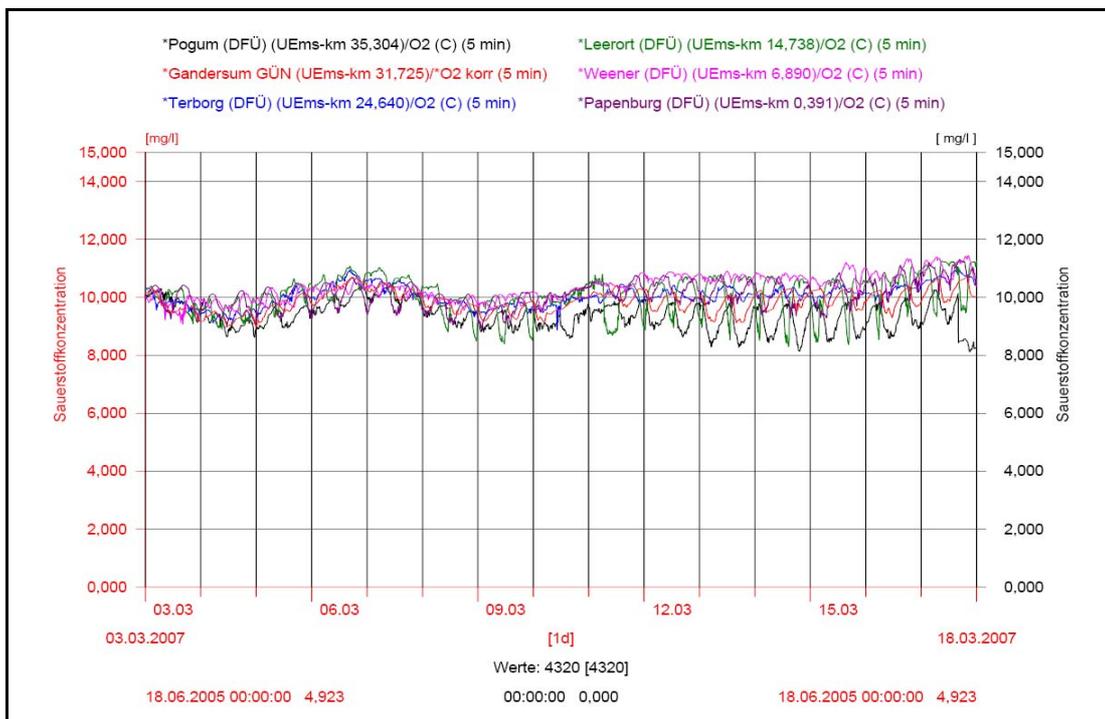
Staufall 11

Die Sauerstoffwerte lagen während des Staufalls im Bereich zwischen 9 und 11 mg/l. In allen Abschnitten der Stauhaltung wurden ähnlich hohe Werte gemessen. Eine Betrachtung der Sauerstoffganglinien der Gütemesstationen über einen Zeitraum von 14 Tagen bzw. 2 Tagen ergibt, dass die Sauerstoffwerte im Staufall durchweg im Bereich der Werte des normalen

Tidegeschehens liegen. Der Verlauf der Sauerstoffganglinien der Messstationen Papenburg, Weener, Leerort, Terborg und Gandersum ist abgesehen von geringen Schwankungen über die gesamte Staudauer leicht ansteigend.

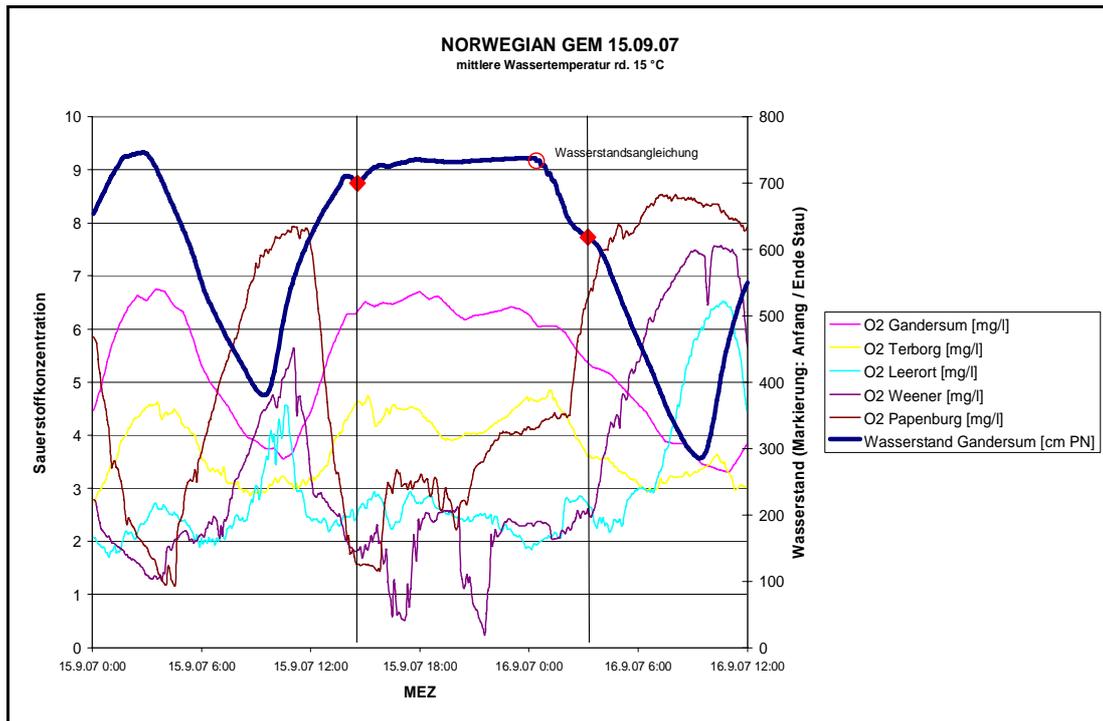
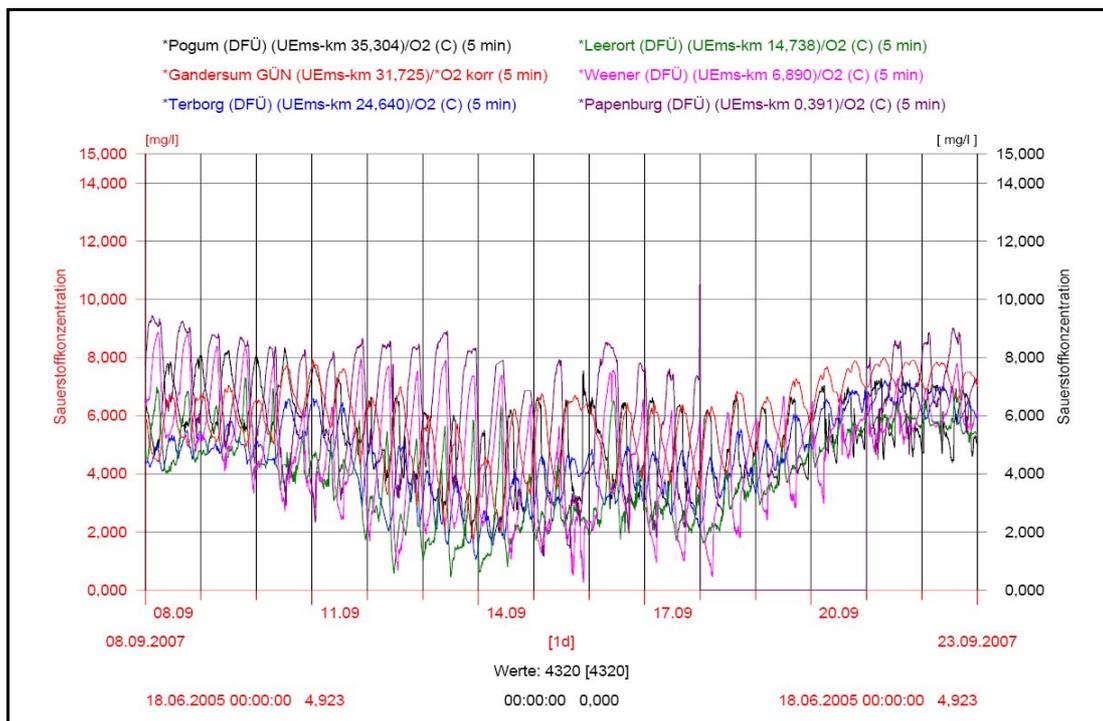
Staufall 12

Die Sauerstoffwerte lagen während des Staufalls im Bereich zwischen (0) 1 und 9 mg/l. Im unteren Abschnitt der Stauhaltung wurden die höheren Werte gemessen im mittleren und oberen Abschnitt war die Sauerstoffkonzentration niedriger. Eine Betrachtung der Sauerstoffganglinien der Gütemessstationen über einen Zeitraum von 14 Tagen bzw. 2 Tagen

ergibt, dass die Sauerstoffwerte im Staufall im Bereich der Werte des normalen Tidegeschehens liegen. Der Verlauf der Sauerstoffganglinien der Messstationen Papenburg, Weener, Leerort, Terborg und Gandersum ist abgesehen von einigen Schwankungen über die gesamte Staudauer konstant.

Die Ganglinien von Gandersum und Terborg sind von Dichteströmungen (s.o.) beeinflusst. Weener zeigt das oben besprochene Muster (Turbulenzen). In Papenburg wird der Sauerstoffgehalt in der Anfangsphase des Staus durch ausklingende Pendelbewegungen (s.o.) geprägt, später steigt der Sauerstoffgehalt durch zufließendes Oberwasser stark an.

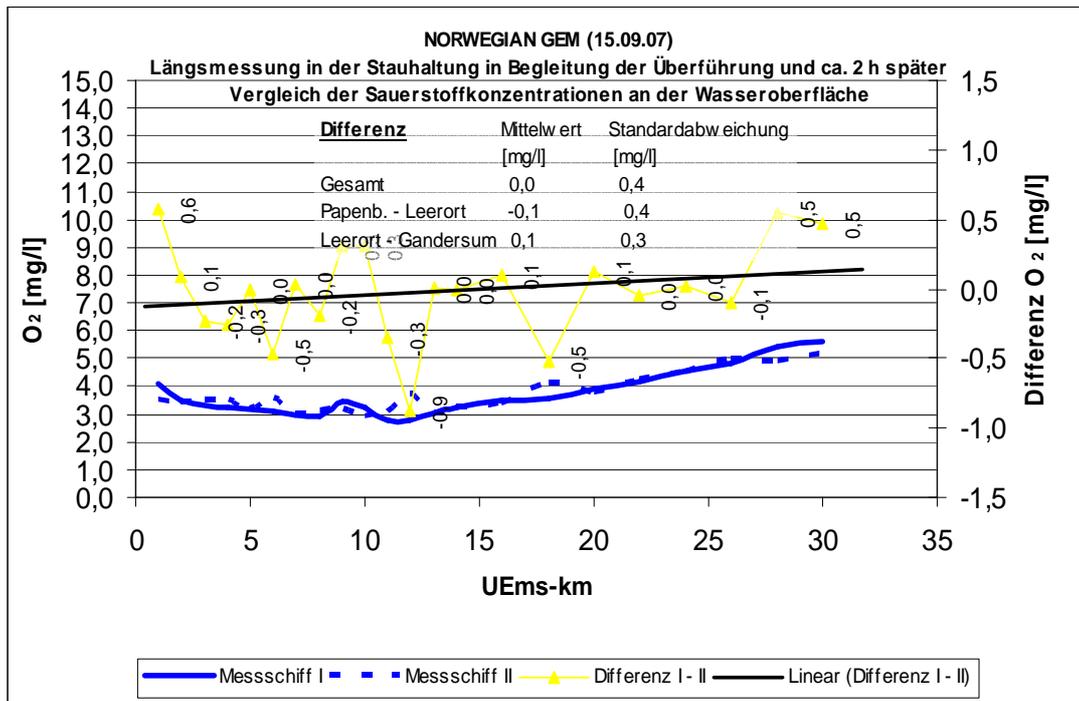
Die Messungen der Messschiffe ergaben im Bereich zwischen Papenburg und Gandersum im Mittel keine Änderung der Sauerstoffkonzentration. Die Werte befinden sich im Bereich der Messgenauigkeit. Eine starke Streuung der Messwerte aufgrund der Verwirbelungen unmittelbar hinter dem Werftschiff ist die Ursache für die starke Streuung des Differenzverlaufs. Die Sauerstoffdifferenz an UEms-km 28 und 30 resultiert aus dem hohen Salzgehaltsgradienten in der unteren Stauhaltung, der zu einer Verlagerung des Wasserkörpers führt.
